이용객 편의 및 안전성 향상을 위한 시내버스 정류장 개선방안

정책연구 2019-25

발행처 대전세종연구원

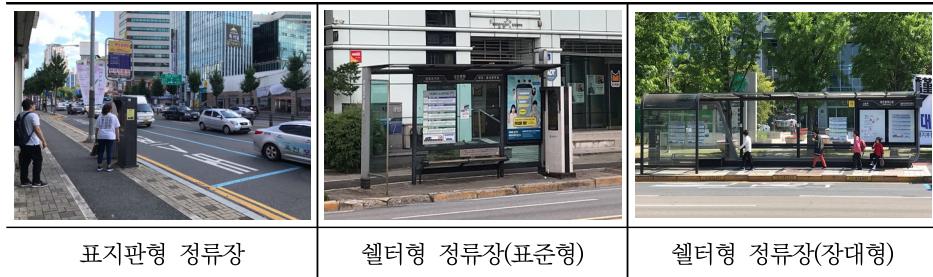
[그림 2-1] 대전시 시내버스 정류장 유형

- 대전시 정류장은 쉘터가 없는 정류장 555개, 쉘터가 있는 1,685개가 있으며, 쉘터는 크게 표준형 정류장과 장대형 정류장이 있음

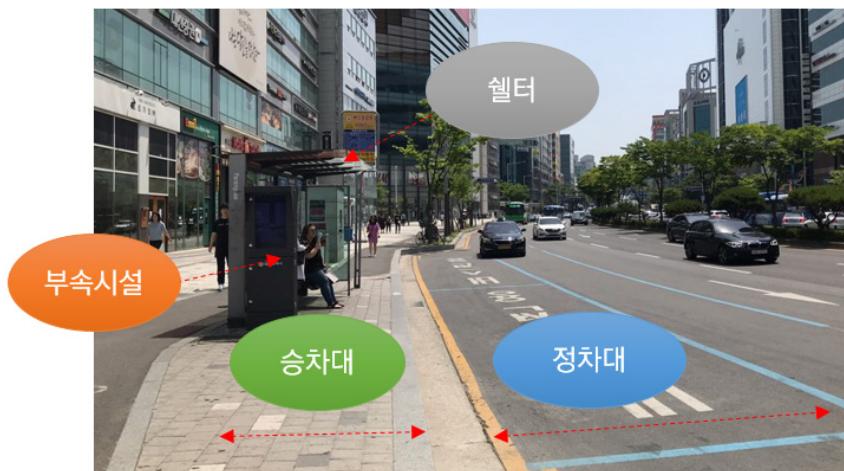
[그림 3-1] 정류장의 구성요소

- 시내버스 정류장은 크게 쉘터(Shelters), 승차대, 정차대, 부속시설(표지판, BIT, 벤치, 쓰레기통 등)로 구성됨
 - 쉘터(Shelters)란 유개승강장으로 승객이 비나, 눈, 직사광선 등을 피하면서 대기할 수 있도록 설치한 시설을 의미
 - 정차대란 버스가 승객을 태우기 위해 정차하는 공간을 의미
 - 승차대란 승객이 버스를 타거나 내리기 위한 공간을 의미
 - 정류장 부속시설이란 승객의 승하차 활동을 보다 편리하게 지원하는 시설을 의미
- 본 연구에서는 시내버스 정류장 구성요소별로 문제점을 분석하고, 사례를 검토하며, 개선방안을 모색함

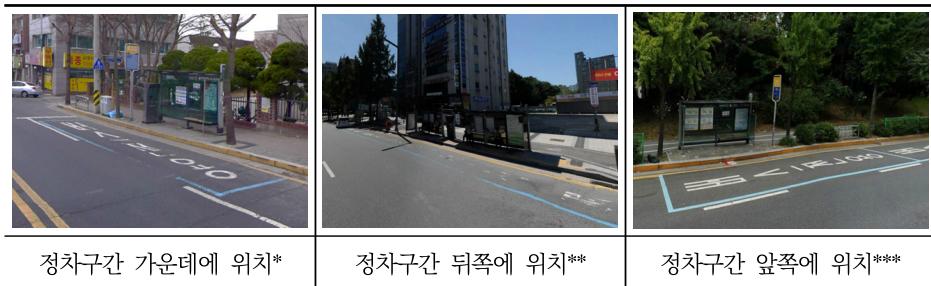
[그림 3-2] 정류장 쉘터 위치 현황

주 : *버스쉘터가 정차대 중간에 있어 버스가 정차대를 준수하기 않고 정차대 중간에 정차하는 현상 발생

**버스쉘터가 정차대 뒤쪽에 있어 버스가 정차대 뒤쪽 또는 중간에 정차하는 현상 발생

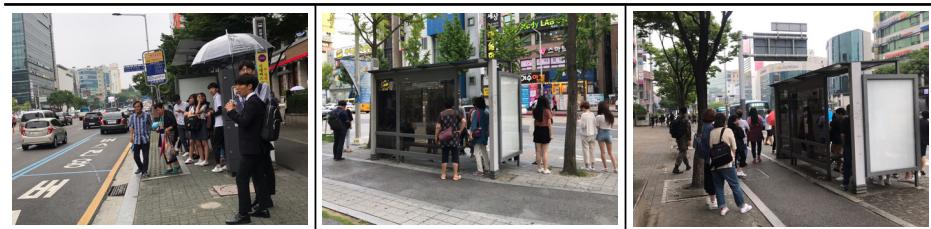
[그림 3-4] 정류장 쉘터 공간 협소 사례

- 이용객이 많은 정류장에서는 쉘터공간이 협소하여 승객들이 정류장 주변 보도 또는 자전거도로에서 기다리는 경우가 많이 발생함
 - 특히 눈, 비, 추위 등 날씨가 좋지 않은 경우에는 우산을 들고 있어야 하기 때문에 승객들의 불편을 가중시킴

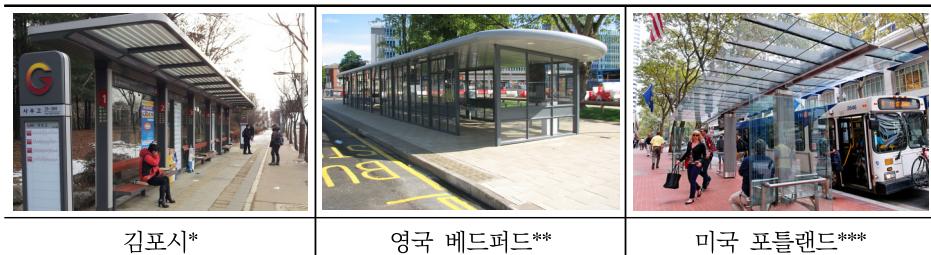
[그림 3-5] 정류장 대형쉘터 설치사례

- 최근 들어 국내외 많은 도시에서는 여유 있는 대기공간 확보를 통해 버스 이용객의 편의를 높일 수 있도록 정류장 쉘터를 대형화 시키고 있음
 - 쉘터의 모양도 지역특색 및 공간에 맞추어 다양하게 디자인 하고 있음

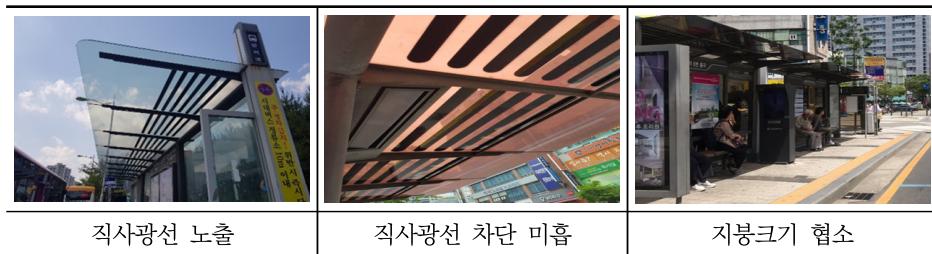
[그림 3-7] 정류장 헬터 지붕 설치 사례

- 헬터의 지붕소재가 투명한 유리로 제작되어 있어 직사광선 차단이 잘 안 되는 것으로 나타남
 - 특히 여름철에는 직사광선으로 인해 헬터 내부의 온도가 상승하여 이용객이 버스를 기다리기 매우 힘든 실정임
- 또한 비나 눈이 오는 경우 헬터 내부로 들이치는 경우가 많음

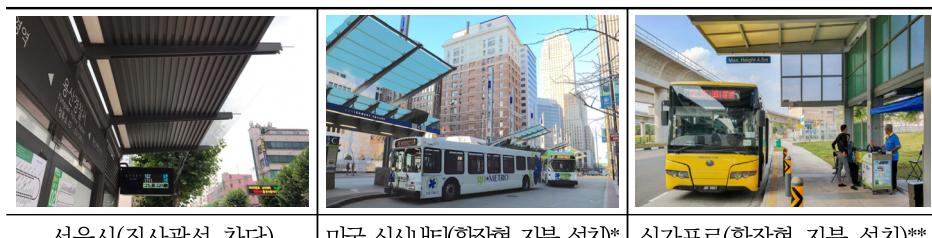
[그림 3-8] 국내외 정류장 헬터 지붕 설치사례

- 헬터의 직사광선 차단을 위하여 지붕을 투명하지 않은 재질로 설치하거나, 직사광선을 더 많이 차단하고, 비가 헬터 내부로 들이치지 않도록 확장형 지붕을 설치한 사례도 있음

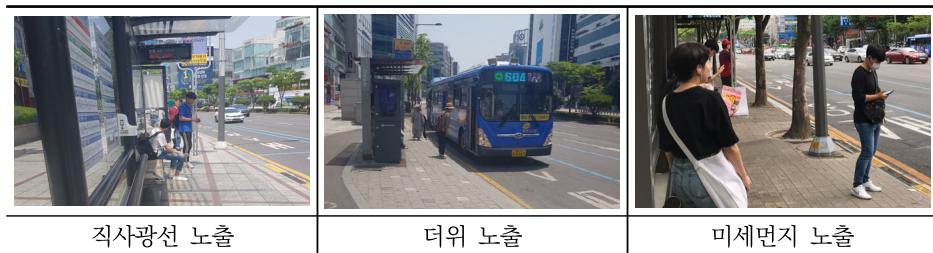
[그림 3-10] 정류장 날씨 및 미세먼지 노출 사례

- 정류장 쉘터는 개방 되어 있고, 지붕이 투명하여 여름철 더위와 겨울철 추위에 노출되어 있음
 - 날씨가 좋은 봄, 가을에도 미세먼지 등으로 인해 정류장에서 대기하는데 불편을 겪는 실정임

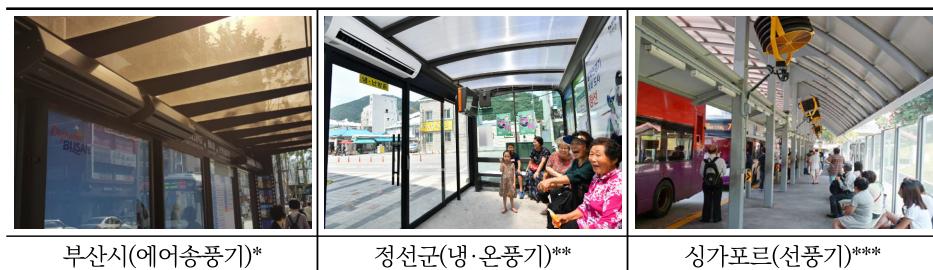
[그림 3-11] 국내외 정류장 냉·난방 장치 설치사례

- 많지는 않으나 부산, 울산, 제주시 등에서는 시내버스 이용객의 편의를 위하여 쉘터 내에 에어송풍기(에어커튼)를 설치하는 곳이 있음
 - 에어송풍기(에어커튼)는 스위치를 누르면 3~5분간 바람이 나옴

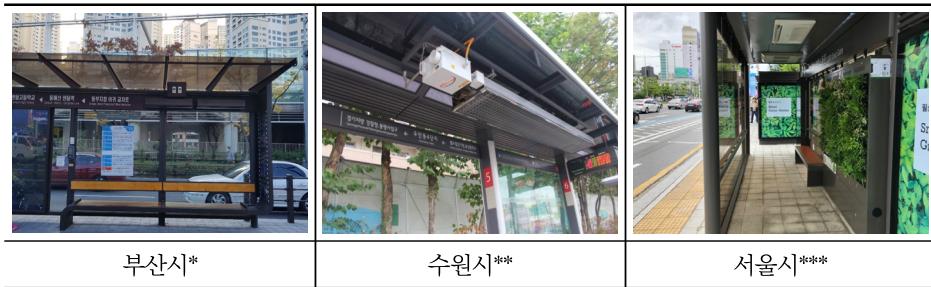
[그림 3-12] 정류장 난방시설 및 미세먼지 저감시설 설치사례

- 싱가포르는 쉘터에 버튼을 누르면 약 15분 동안 작동되는 선풍기를 설치하였으며, 정선군과 같이 폐쇄형 쉘터를 만들고, 냉풍기를 설치한 사례도 있음
- 또한 겨울철 온열의자, 온풍기 등 난방시설을 설치하거나, 메세먼지 저감을 위하여 공기청정기 등을 설치한 사례도 있음

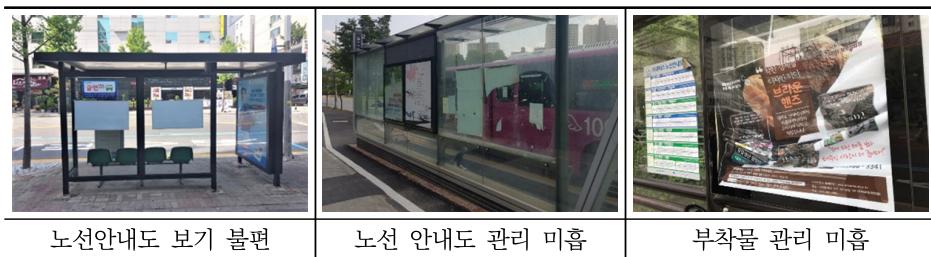
[그림 3-13] 정류장 노선안내도 부착 사례

- 현재 노선 안내도는 쉘터 내부에서만 볼 수 있도록 되어 있어 노선 안내도를 보기 위해서는 쉘터 내부로 들어가야 함(쉘터 내에 승객이 많은 경우 들어가서 보기가 쉽지 않음)
- 또한 노선안내도가 훼손되어 있고, 불법 광고물 부착되어 있어 미관상 좋지 않은 정류장도 있음

- 쉘터 밖에서 기다리는 이용객이 안으로 들어가지 않고 노선안내도를 볼 수 있도록 쉘터 외부 벽에도 노선안내도 부착 필요
- 또한 노선안내도 훼손, 공익 광고물 관리와 불법 광고물 제거 등의 유지 관리도 강화될 필요성이 있음

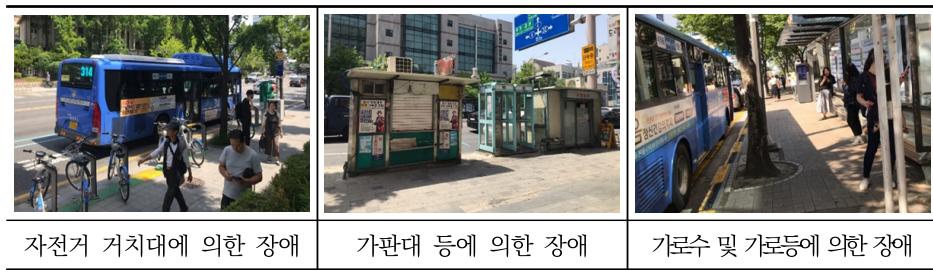
[그림 3-15] 승차대 장애물 현황

- 버스 정류장에는 정차대가 2~3개씩 있으나, 정차대 구간에 자전거(타슈) 거치대, 가판대, 공중전화부스, 화단, 가로수 및 가로등 등 각종 장애물이 존재
- 따라서 버스가 정차대에 정확히 정차하더라도 이용객들이 승하차하기 어려운 정류장이 많은 실정임

- 버스 승차대에 있는 각종 장애물의 제거, 정차대 위치조정을 통해 승객들의 승하차 불편을 최소화하고, 사고 위험을 줄일 필요성이 있음
- 장애물 제거나 위치조정이 어려운 경우 정차대 수를 줄이더라도 장애물이 없는 구간에만 정차대를 설치하는 방안 고려 필요
 - 정차대 수가 줄어들면 두 대의 버스가 동시에 도착하는 경우 앞 버스 출발할 때까지 뒤 버스가 기다려야 하는 상황이 오기도 하나, 이용객의 안전과 편의를 위해서는 장애물이 있는 정차대 제거 필요

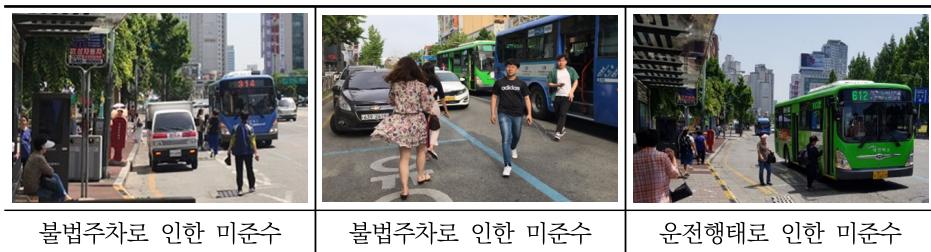
[그림 3-16] 버스 정차위치 미준수 사례

- 정류장 주변에 위치한 불법주차 및 조업차량, 운전기사의 운전행태, 승객들의 승차습관(버스 도착전 차도로 나감) 등으로 버스가 정차대에 정확히 정차하지 않고 차도에 정차하는 현상 빈번히 발생
- 승객들이 차도로 나가서 승차해야 하므로 불편 초래 및 안전상의 문제 발생

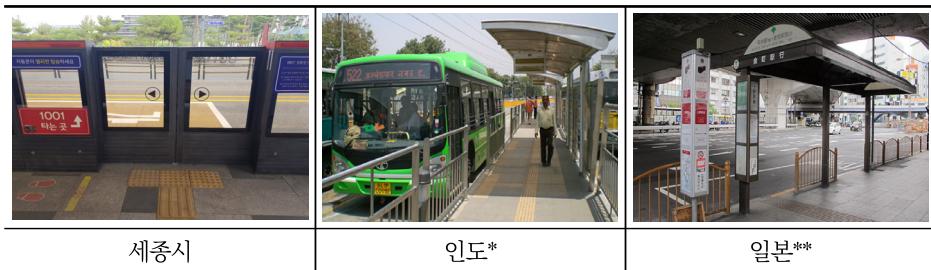
[그림 3-17] 정류장 스크린도어 및 펜스 설치사례

- 일부 도시에서는 승객이 차도로 나가지 못하도록 하여 안전하게 승하차 할 수 있도록 스크린도어, 펜스 등을 설치해 운영하고 있음

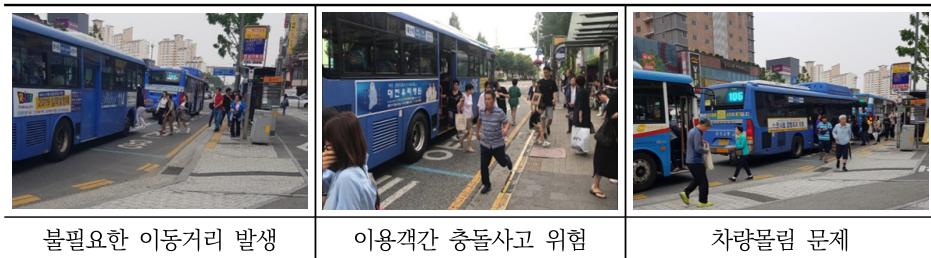
[그림 3-19] 정류장 버스 몰림 실태

- 많은 노선이 지나가는 정류장의 경우 버스 2~4대가 몰리는 경우가 자주 발생함
- 정차대 앞쪽에서 버스를 기다리던 승객들은 버스가 뒤에 정차하는 경우 버스를 타기 위해 승객들이 뒤엉켜 뛰어 불편하고, 승객간 충돌위험 발생
- 특히 고령자 등 교통약자는 이와 같은 상황 발생시 승차가 매우 어려운 실정임

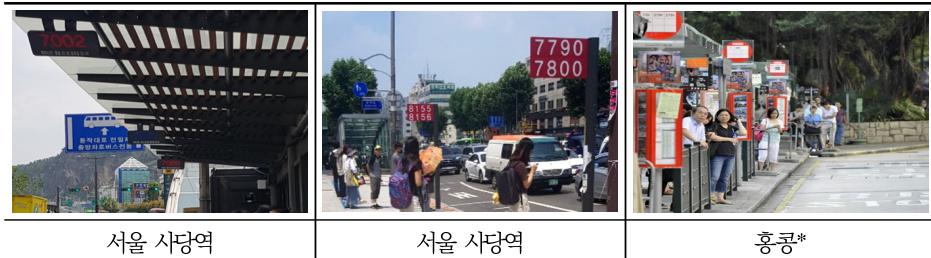
[그림 3-20] 노선별 정차대 위치 지정 정류장

- 일부 도시에서는 많은 노선이 지나가는 대형 버스정류장에 대해서는 이용객의 편의를 위하여 노선별로 정차위치를 지정하여 운영하고 있음

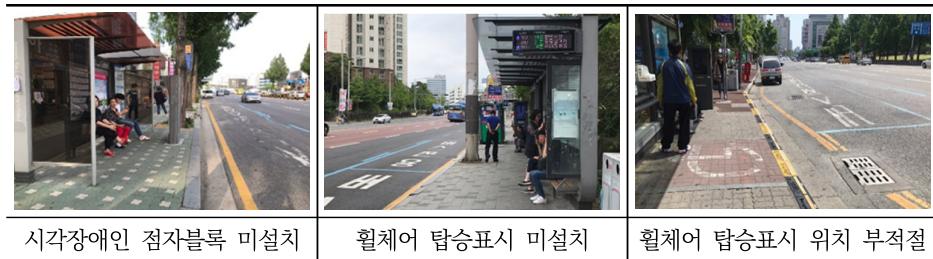
[그림 3-21] 교통약자(장애인) 안내체계 현황

- 대부분의 정류장의 경우 승차대에 휠체어장애인, 시각장애인을 위한 안내 표시가 설치되어 있지 않음
- 설치되어 있다 하더라도 위치 및 규격이 잘못된 경우가 많아 교통약자의 버스 승차에 도움이 되지 못하고 있음

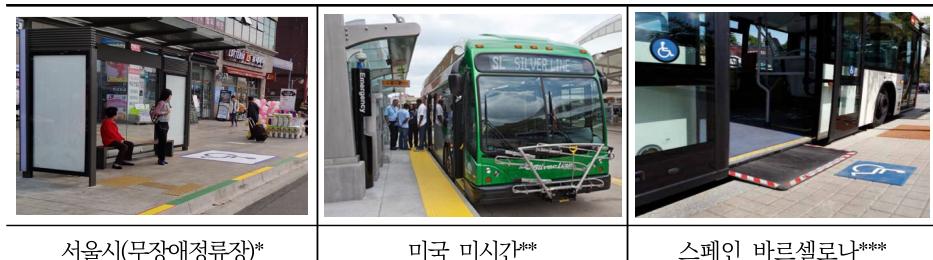
[그림 3-22] 교통약자(장애인) 안내체계 개선사례

- 휠체어 이용객, 유모차 이용객, 어린이 등 교통약자의 버스 승차 편의를 위하여 수평승하차가 가능하도록 하거나, 점자블록 등을 통한 교통약자 안내체계를 개선한 사례 등이 있음

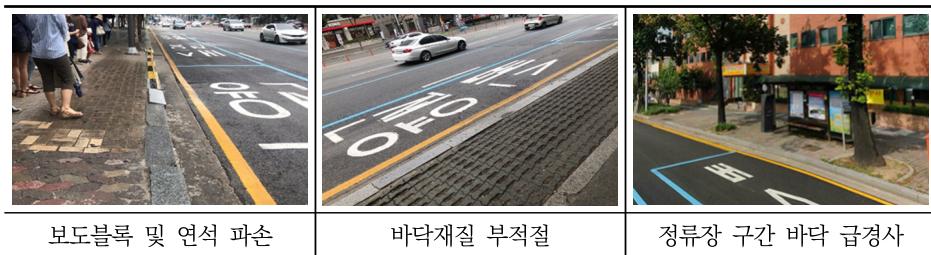
[그림 3-24] 정류장 바닥 설치현황

- 정류장 승차대 바닥의 노후, 승차구간 연석파손, 보도블록 파손, 바닥 재질 불량 등으로 바닥상태가 좋지 않은 정류장이 많은 것으로 나타남
- 이는 버스 승하차 및 대기시 불편함을 주며, 바닥에 걸려 넘어지는 등 안전에도 영향을 미침
- 또한 일부 정류장의 경우 바닥의 급경사로 훨체어 이용자 등 교통약자가 이용하기에는 매우 불편함

- 정류장 바닥은 이용객의 편의와 안전 도모를 위하여 파손된 구간이 없도록 해야 하고, 교통약자의 편의를 위하여 급경사가 발생하지 않도록 정비가 필요함
- 정류장에는 쉘터, 버스정보안내단말기 등 각종 시설이 있어 정비가 쉽지 않으나, 바닥상태가 불량한 정류장을 우선으로 지속적으로 정비해 나갈 필요성이 있음

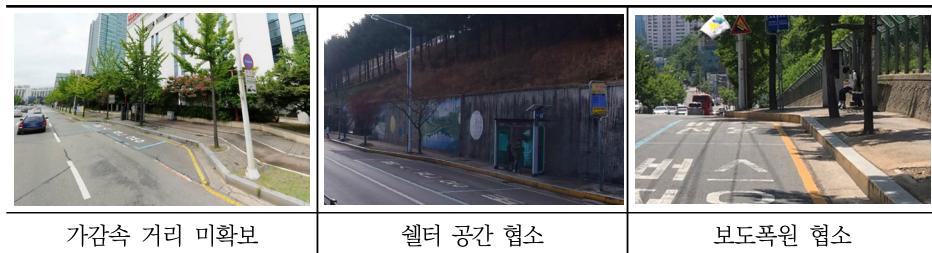
[그림 3-25] 정류장 버스베이 설치현황

- 일부 버스베이는 차도와 보도를 반씩 점유하는 형태로 조성되어 버스가 정차하면 일반차량도 통행할 수 없고, 정류장 공간만 잡식하여 승객 대기공간만 없어 지게 하고 있음

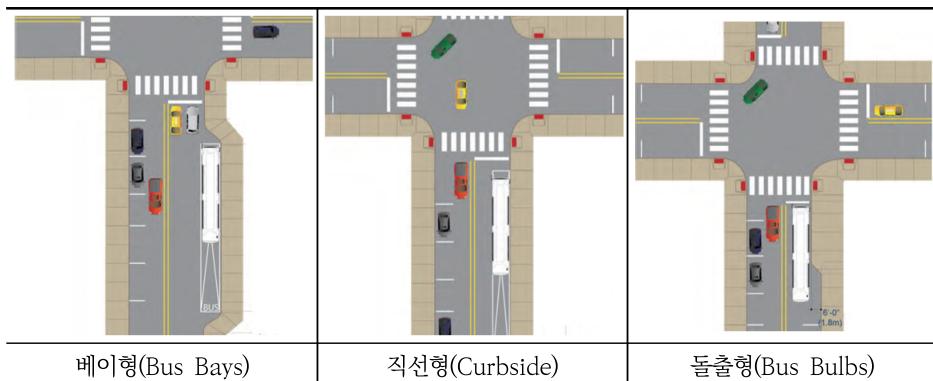
[그림 3-26] 버스정류장의 유형

- 버스정류장은 정차대 형태에 따라 베이형(Bus Bays), 직선형(Curbside), 돌출형(Bus Bulbs)으로 구분할 수 있음

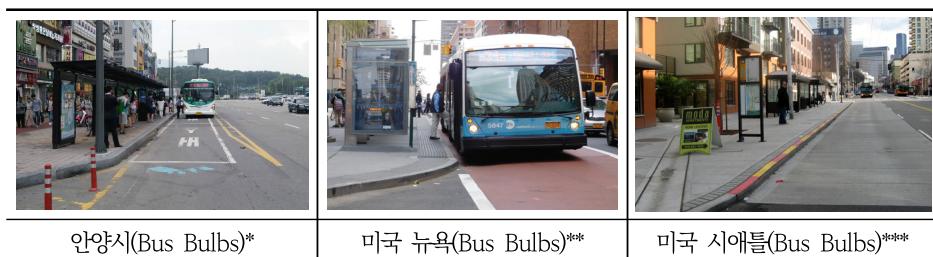
[그림 3-27] 돌출형 버스정류장(Bus-Bulbs) 설치사례

- 해외에서는 버스 이용 승객의 편의를 위하여 버스 정류장의 모양을 도출형(Bulb)으로 만든 사례가 많음
- 국내에서는 최근 들어 버스베이의 문제점이 지적되고는 있으나, 아직 개선된 사례는 많지 않음

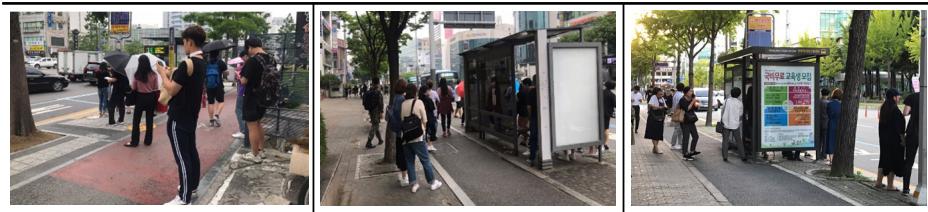
[그림 3-29] 정류장 주변 이용객 대기 실태

- 이용객이 많은 정류장의 경우 출서기를 통하여 질서 있게 승차하는 것이 필요하나 출서기가 잘 안되어 승차시 무질서하고, 안전 문제가 발생하는 경우도 발생함
- 또한 출을 서는 경우에도 보도나 자전거 도로를 침범하여 보행자 및 자전거 이용자의 통행을 방해하는 경우가 많음

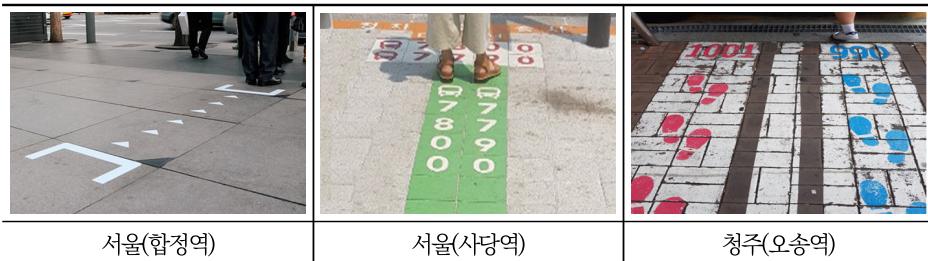
[그림 3-30] 정류장 출서기 유도선 설치사례

- 버스 이용객의 출서기를 유도하고, 보행자의 통행을 방해하지 않도록 하기 위하여 정류장 바닥에 출서기 유도선을 설치한 다양한 사례들이 있음

- 이용객이 많아 무질서한 정류장에 대해서는 줄서기 유도선을 설치하여 이용객이 질서 있게 승차할 수 있도록 해야함
- 승객이 많은 노선의 경우승차를 위해 많은 승객이 뒤엉키면 승객 간 충돌 위험이 있으므로 줄서기 유도선을 설치하여 줄서있는 자리에서 바로 탑승할 수 있도록 유도할 필요성이 있음
 - 특히 여러 노선이 정차하는 정류장에서는 노선별로 정차위치를 지정하고, 노선별로 줄서기 유도선을 설치하여 자연스럽게 승차 동선이 분리되도록 해야 함
- 승객들의 정류장 대기로 인하여 보행자 및 자전거 이용자의 통행을 방해하는 경우가 많으므로 보행로를 침범하지 않도록 유도선 설치

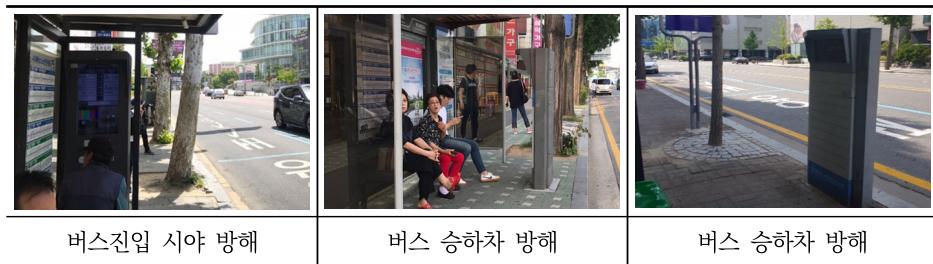
[그림 3-31] 버스정보안내단말기(BIT) 설치위치 현황

- 승객에게 버스도착정보를 알리기 위하여 버스정보안내단말기(BIT)가 설치되어 있으나, 버스진입 방향에 설치되어 있는 경우 시야를 가려 버스가 진입하는 것이 잘 안 보이는 문제 발생
- 또한 일부 정류장에서는 BIT가 승차대 앞에 설치되어 있어 이용객들의 승하차를 방해하는 경우도 있음

- 버스정보안내단말기(BIT)는 일반적으로 독립형(스탠드형)과 거치형 2가지 종류가 사용되고 있음
- 거치형 BIT는 승객의 시야를 차단하지 않으므로 버스 진입방향 또는 양쪽에 설치해도 무방
- 독립형(스탠드형) BIT는 승객의 시야를 차단하므로 버스 진입방향 반대쪽에 설치하고, 승객의 승하차 활동에 방해가 되지 않는 지점에 설치하는 것이 바람직함

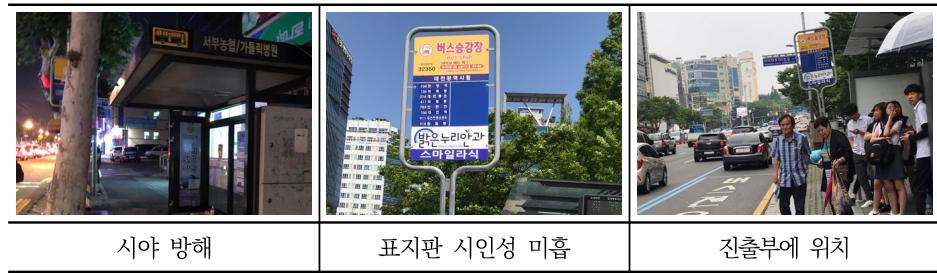
[그림 3-33] 정류장 표지판 설치현황

- 정류장 표지판의 글자 크기가 너무 작고, 디자인 측면에서 시인성이 떨어져 노선정보 등 확인이 편리하지 않음
- 정류장마다 표지판의 설치 위치가 다르고 가로수 및 도로 교통 표지판 등에 가려져 확인이 어려움
 - 어떤 정류장은 표지판이 버스진입부에 설치되어 있고, 어떤 정류장은 진출부에 설치되어 있음

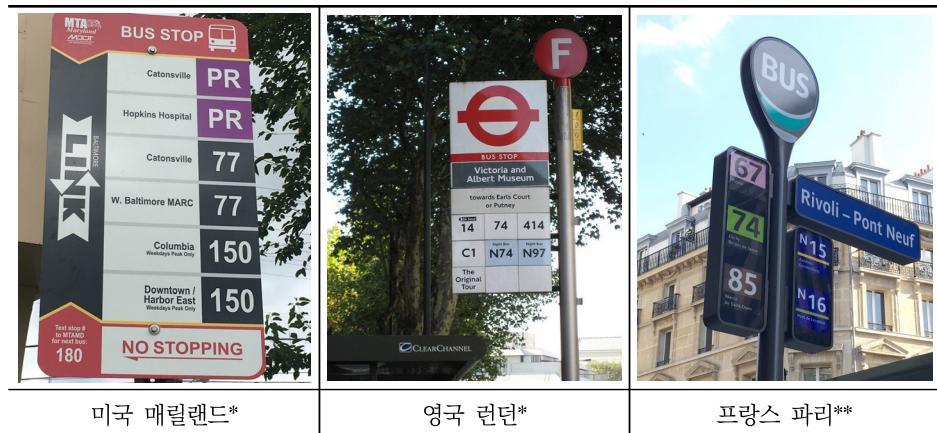
[그림 3-34] 정류장 표지판 설치사례

- 런던과 같이 정류장의 정보를 좀 더 알아보기 쉽게 디자인하거나, 프랑스 파리 등과 같이 LED 기능을 넣어 야간에 멀리서도 알아보기 쉽게 디자인한 사례들이 있음
- 또한 최근에는 정류장의 미관을 보기 좋게 하기 위하여 정류장 표지판을 새롭게 디자인한 도시들도 있음

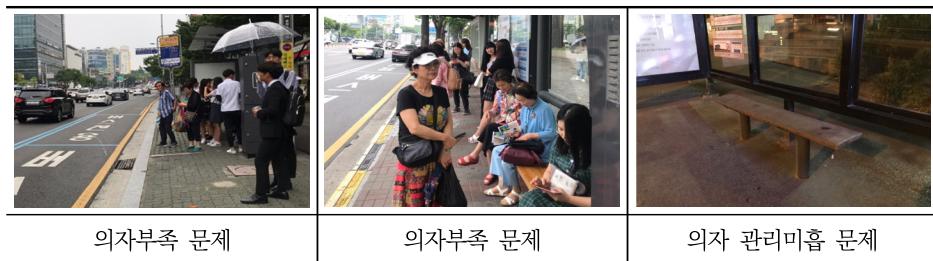
[그림 3-36] 정류장 의자 설치현황

- 버스 이용객이 많은 정류장은 이용객에 비해 의자(벤치)가 부족하여 이용객들이 서서 대기하는 경우가 많으며, 일부 정류장은 벤치가 버려진 쓰레기 등으로 더럽혀져 있어 앓기 어려운 경우도 있음

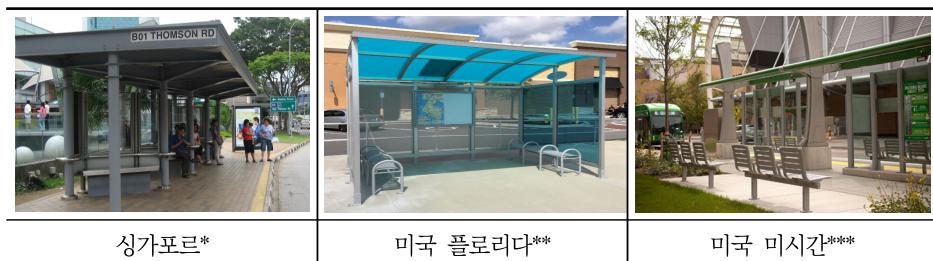
[그림 3-37] 정류장 의자 설치사례

- 정류장에 의자를 많이 설치할 수 있도록 대형 쉘터를 설치하거나, 정류장 주변 여유 공간에 의자를 추가로 설치한 곳이 있음
- 싱가포르에서는 승객이 버스가 진입하는 것을 쉽게 볼 수 있도록 좌석을 45° , 90° (수직) 방향으로 설치함

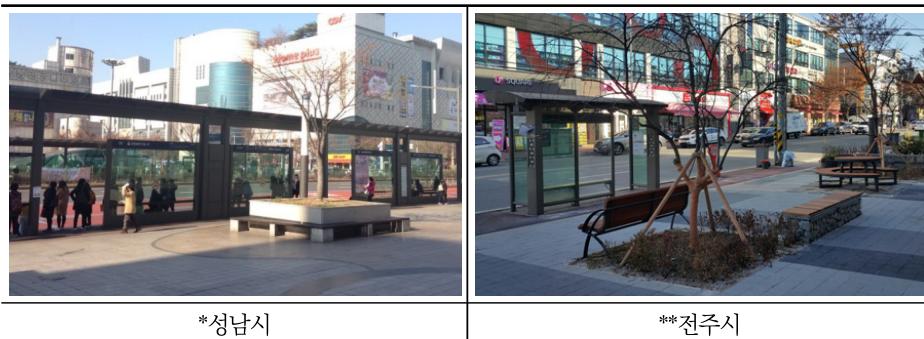
[그림 3-38] 정류장 의자 추가설치 방안

- 정류장 쉘터를 대형으로 바꾸고 벤치를 많이 설치하여 승객이 편안하게 앉아서 기다릴 수 있도록 추진 필요
- 정류장 인접하여 공원 등이 있는 경우 정류장과 근접한 여유공간에 벤치를 설치하여 정류장 및 공원 이용객이 함께 이용할 수 있도록 추진 필요

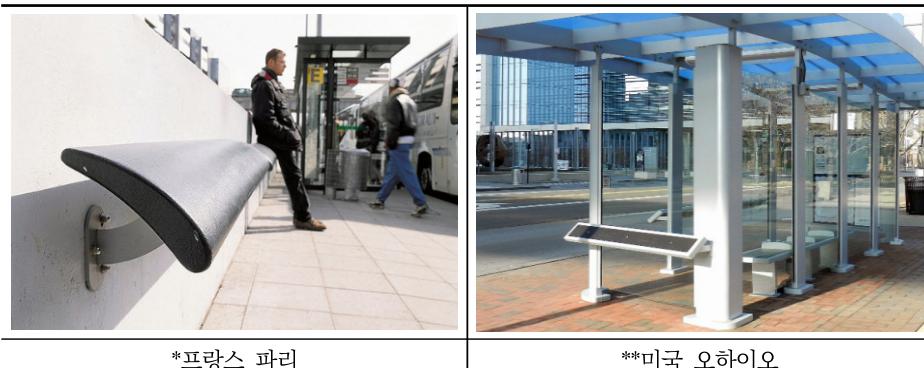
[그림 3-39] 정류장 스탠딩의자 설치사례

- 많은 노선은 배차간격이 길지 않아 대기 시간이 짧으므로 승객들이 잠시 기대서 대기할 수 있도록 여유 공간에 스탠딩의자 설치 고려 필요

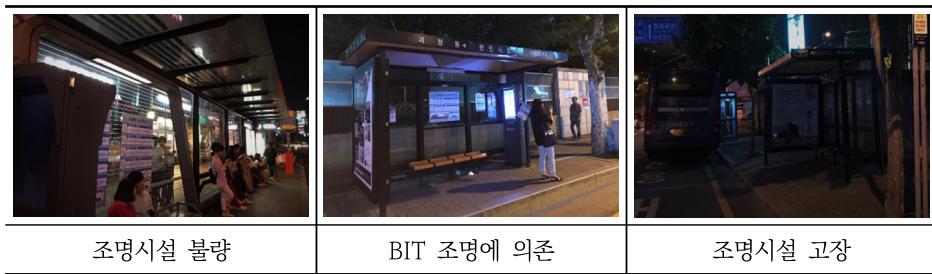
[그림 3-40] 정류장 조명상태

- 정류장 조명시설이 고장 나거나, 성능이 저하되어 야간에 어두운 정류장이 많은 실정임
 - 조명시설이 작동하지 않아 가로등 및 BIT조명에 의존하는 정류장이 많음
- 정류장이 어두운 경우 기다리는 승객이 잘 보이지 않아 무정차 통과에 영향을 미치기도 하며, 인적이 드문 경우 안전상의 문제도 야기함

- 정류장 조명시설은 야간 정류장 이용객의 안전에 큰 영향을 미치므로 안전하게 정류장에서 대기할 수 있도록 밝은 상태를 유지하여야 함
 - 조명 설치시 아래쪽을 향하게 설치하고 빛 공해를 줄이는 등 이용객들의 시력을 방해하거나 가시성에 부정적인 영향을 줄일 수 있도록 설치
 - 주변 가로등 및 인근상가가 있는 경우 주변 조명과 비슷한 조도를 유지 할 수 있도록 조명시설 교체 및 관리가 필요
 - 유지보수가 쉽도록 일관된 표준 조명을 사용

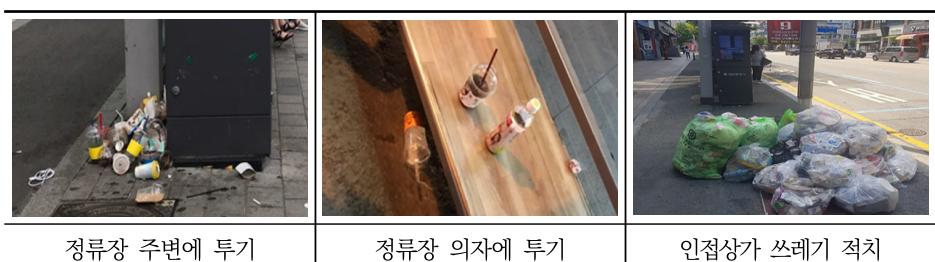
[그림 3-42] 정류장 쓰레기 실태

- 정류장에 쓰레기통이 설치되어 있지 않거나, 쓰레기통이 있더라도 관리가 미흡한 정류장이 많음
 - 쓰레기통이 설치되어 있지 않는 경우 쉘터 내부 및 주변에 쓰레기를 벼려 미관 저해 및 악취 발생
- 일부 정류장은 주변 인접 상가에서 적치한 쓰레기가 정류장 근방에 있어 이용객들에게 불쾌함을 주고 있음

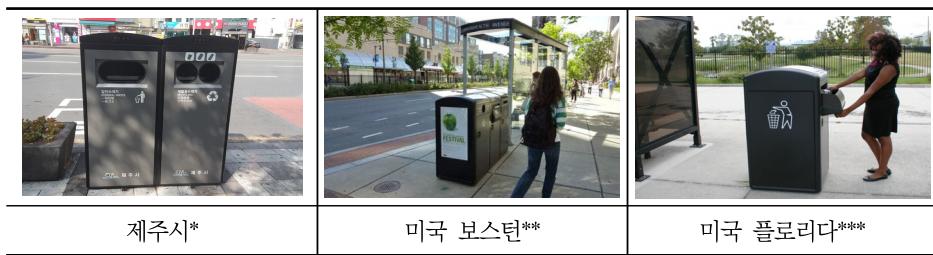
[그림 3-43] 정류장 쓰레기통 설치 모범사례

- 국내외 일부 도시에서는 태양광 에너지로 구동되는 스마트압축쓰레기통을 설치해 정류장을 쾌적하게 만들기 위해 노력하고 있음
 - 스마트압축쓰레기통은 100% 태양광 에너지로 구동되며 자동압축 시스템을 통해 쓰레기 부피를 4~8배 줄일 수 있음
 - 쓰레기통 내부에 센서가 부착되어 있어 적재량을 실시간으로 모니터링 하는 것이 가능함

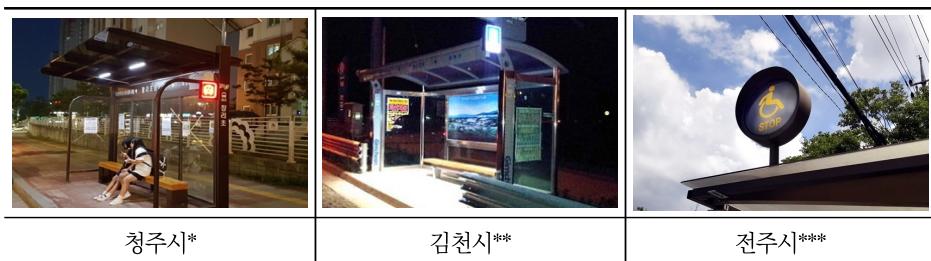
[그림 3-44] 정류장 표시등 설치사례

- 국내 일부 도시에서는 야간에 정류장 위치를 쉽게 파악할 수 있도록 쉘터에 정류장 표시등을 설치함
 - 정류장 표시등은 LED를 활용하여 야간에 멀리서도 잘 보일 수 있도록 함
- 전주시는 교통약자 많이 이용하는 정류장에 장애인 표시등을 설치하여 버튼을 누르면 표시등이 작동하여 운전기사가 사전에 휠체어 이용객이 있음을 알 수 있도록 함

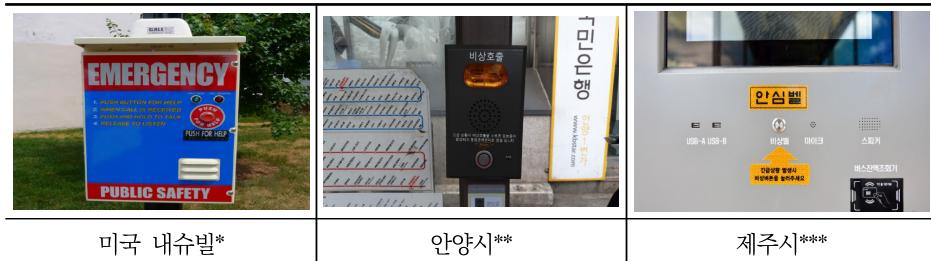
[그림 3-46] 정류장 안심벨 설치사례

- 정류장에서 위급상황 및 범죄위험 발생시 상황을 모면할 수 있도록 안심벨 설치 필요
- 안심벨은 장난 및 오작동으로 인한 출동이 문제가 되므로 관할경찰서와 연계할 때는 CCTV를 함께 설치 필요

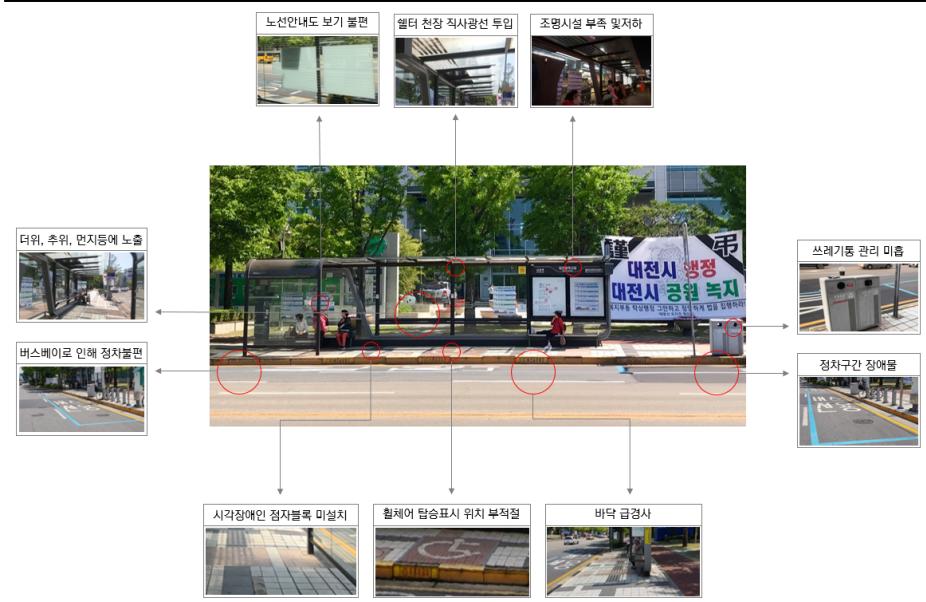
[그림 3-52] 대전광역시청 정류장 문제점

- 버스베이가 설치되어 있으나, 진입부 감속차로 길이는 긴 편
- 장대형 쉘터가 설치되어 있으나, 의자는 부족한 실정이며(1일 이용객 548명), 두 번째 정차대는 승차대에 타슈거치대 등 장애물이 있어 이용 불가
- 버스가 차도에 정차하는 경우가 종종 발생하며, 이용객이 차도로 나가서 승차하는 문제 발생
- 쉘터 천장이 투명하게 되어 있어 직사광선 차단이 안 됨
- 시각장애인 및 휠체어 이용 장애인 승차동선 분리 및 노면표시 설치 미흡
- 노선안내도 쉘터 안쪽에만 부착(바깥에서 볼 수 없음), 조명시설 미흡, 쓰레기통 관리 미흡

- 이용객이 정해진 위치에서 안전하게 승하차할 수 있도록 승차대에 펜스를 설치(승하차 구간만 오픈)
- 정차대는 2개 중 1개만 유지하고 1개는 제거(2대가 정류장에 도착하는 경우 뒤차는 앞차가 출발한 후 승하차)
- 쉘터 지붕은 직사광선이 차단될 수 있도록 목재를 이용하여 차단막 설치
- 주차단속 CCTV 설치, 정류장 조명시설 정비 및 정류장 표시등 설치
- 시각 장애인용 점장블록 및 유도블록 설치, 헬체어 이용자를 위한 승차위치 안내 노면표시 설치
- 쉘터 바깥에서도 노선안내도를 볼 수 있도록 설치, 안심벨 설치, 공공 wifi 설치, 정류장 표지판 새롭게 디자인, 냉방장치(에어커튼) 설치 등

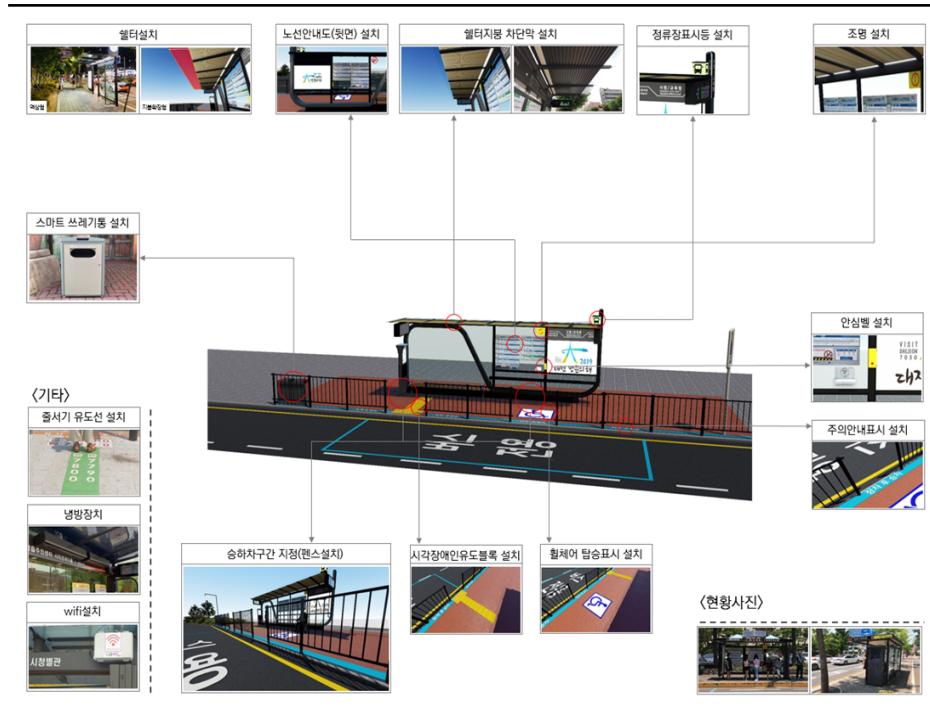
[그림 3-55] 시청/교육청 정류장 개선방안

- 정류장 쉘터를 (장대형)으로 교체하여 앉아서 여유 있게 대기할 수 있도록 개선
- 장애인 이용이 편리하도록 점자블록 및 휠체어 탑승안내 표시 설치
- 이용객이 정해진 위치에서 안전하게 승하차할 수 있도록 승차대에 펜스를 설치(승하차 구간만 오픈)
- 정차대는 2개 중 1개만 유지하고 1개는 제거(2대가 정류장에 도착하는 경우 뒤차는 앞차가 출발한 후 승하차)
- 쉘터 바깥에서도 노선안내도를 볼 수 있도록 설치, 정류장 조명시설 정비 및 정류장 표시등 설치, 정류장 표지판 새롭게 디자인
- 냉방장치(에어커튼) 설치, 쓰레기통 설치, 안심벨 설치, 공공 wifi 설치 등
