정책과제 연구보고서 2014-10

대전시 근대문화유산의 보존과 활용을 위한 관리체계 구상

염 인 섭

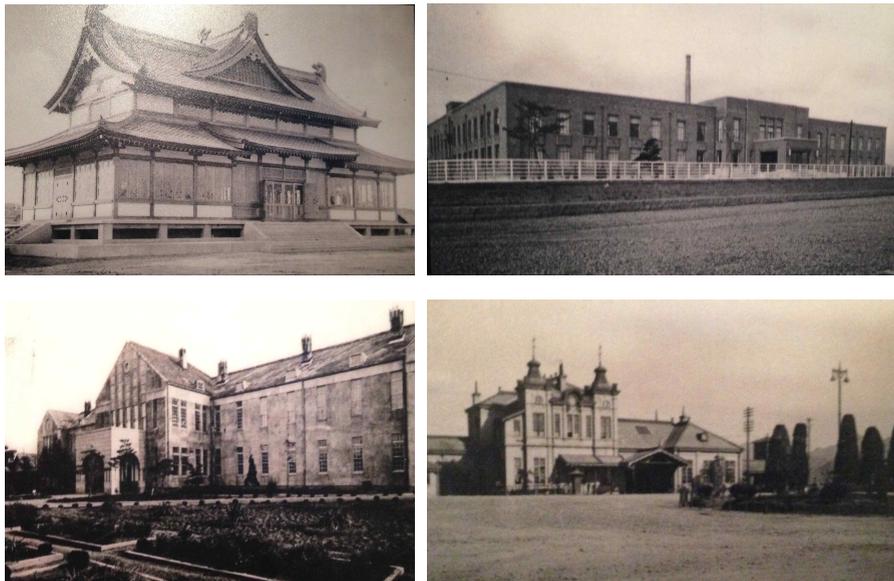
그림 1. 대전시 1930년대 주요 근대건축물 사진

※좌로부터 시계방향으로 무덕전(상무관), 충남도청, 대전중학교, 대전역이며, 현재(2014년)는 일부 증축되었거나 멸실된 형태로 옛 모습이 그대로 보존되지 못하고 있음

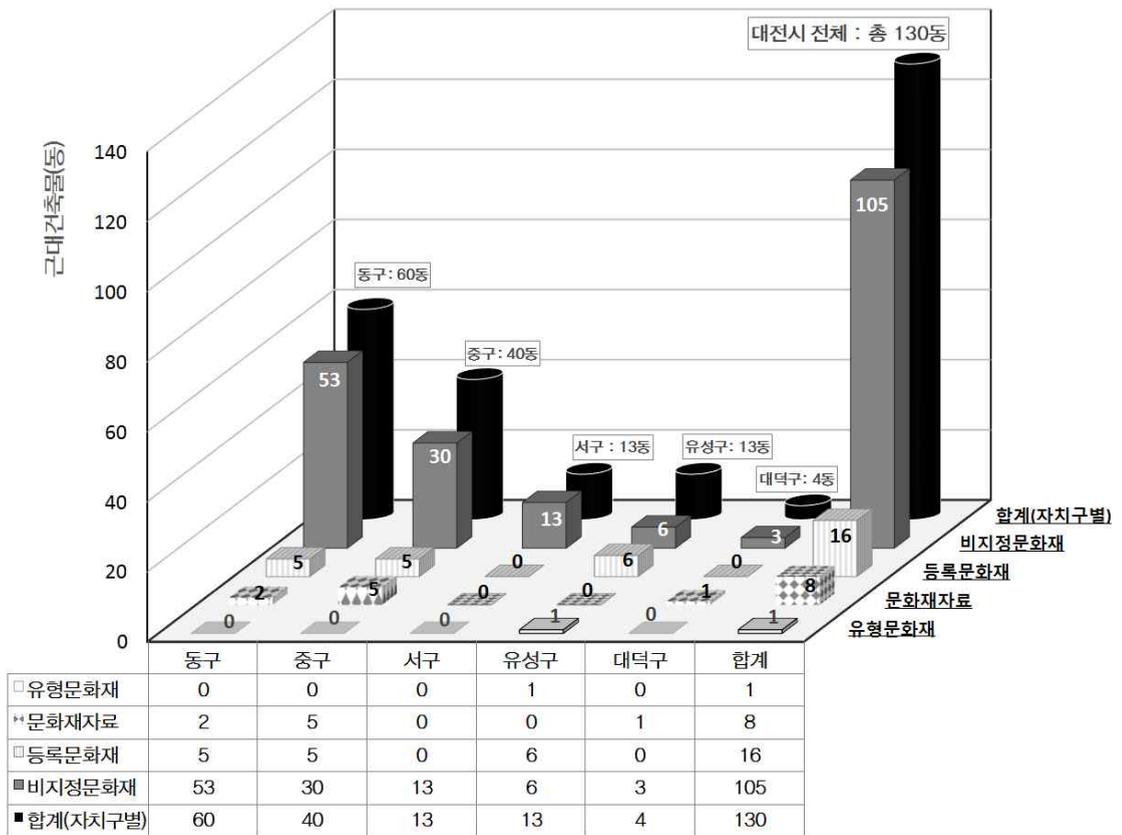
그림 6. 대전시 근대건축물 현황 (자치구별 지정·비지정 문화재 구분)

① 지역별(자치구)별 분포현황

- 중구는 대흥동, 선화동 및 은행동을 중심으로 원도심 지역에 **업무시설과 집회시설**이 많은 편이고, 그 외 지역에는 주거시설이 많이 분포하고 있음
 - 문화재는 총 10개동(문화재자료 5동, 등록문화재 5동)으로 종교시설 3동, 교육시설 1동, 주거시설 4동, 업무시설 2동이 주로 원도심에 위치하고 있음

- 非문화재는 총 30개동으로 1910년대부터 1970년대 근대건축물이 다양하게 분포하고 있음
- 동구는 중동, 인동, 원동, 소제동, 삼성동 등 원도심 지역에는 **업무시설과 산업시설**이 많고, 시 외곽지역에는 주거시설이 많이 분포하고 있음
 - 문화재는 총 7동(문화재자료 2동, 등록문화재 5동)으로 교육시설 2동, 종교시설 2동, 업무시설 3동, 산업시설 2동으로 원도심 지역에 다양하게 분포되어 있음

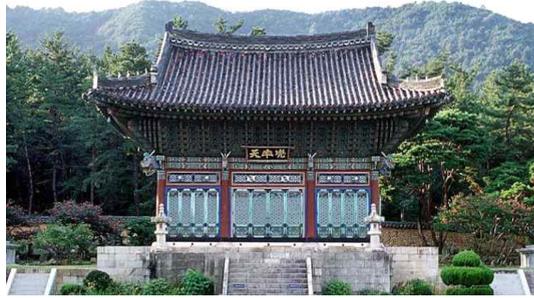
그림 9. 수운교 천단(대전유형문화재 제28호)

- 종교시설 (사찰, 사당, 교회, 성당 등)
 - 대전시의 유일한 유형문화재로 지정된 사찰인 수운교¹⁷⁾ 천단(유성구 추목동 소재)을 비롯한 관련 시설이 대전시 북서쪽에 단지를 이루어 위치하고 있음
 - 원도심 지역에는 대흥동 성당을 비롯하여 기독교의 교회 및 천주교의 성당이 다수 위치하고 있음
 - 종교시설은 해당 종교단체에 의해 비교적 관리상태가 양호한 편임
 - 문화재로 지정된 대전시 근대건축물의 40%로 점유비율이 가장 높음
- 교육시설 : 학교 (초·중고, 대학교 등의 강당, 교실, 행정시설 등)
 - 중구와 동구에 걸쳐 원도심 지역에 집중적으로 분포되어 있음(동구 상소동 산흥초등학교 제외)
 - 교육시설은 폐교된 학교 없이 잘 운영 중에 있으며, 관리상태도 매우 양호한 편임
- 업무시설 : 공관, 사무실, 역, 우체국 등
 - 대전시의 본격적인 도시화가 진행된 1930년대를 전후하여(1928년 대전역 신축, 1932년 충남도청 준공 등) 건립된 공관을 비롯하여 1960년대 건립된 공공업무 서비스 관련 시설들이 대부분이며, 원도심 지역에 90%이상이 집중되어 있음
 - 소유권이 민간인일 경우, 근대건축물의 관리상태가 불량한 편이며 현재 소유자의 업종 및 업태에 따라 다소 변경된 부분이 많은 편임
 - 충남도청을 비롯한 관공서는 대부분 지자체의 공유재산이기 때문에 관리상태가 비교적 양호한 편이나 매각이나 유·무상 대부 등으로 인한 관리상태가 악화될 가능성도 배제할 수 없음
 - 문화재로 지정된 대전시 근대건축물의 20%로 비교적 높은 편임

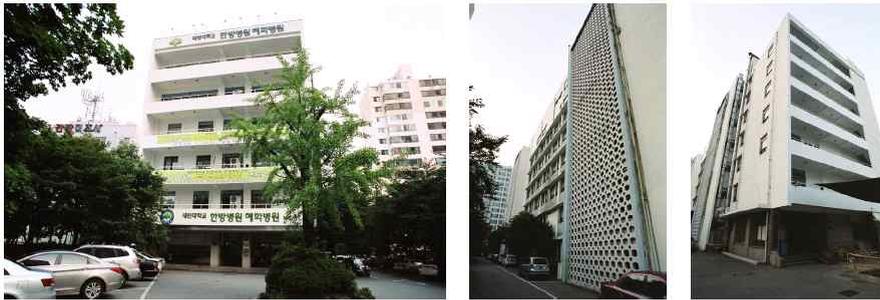
그림 10. 대전대학교 부설 한방병원, 혜화병원 전경

- 구 대전시립보건소(현 동구보건소)와 구 대한의원(현 대전대학교 부설 한방병원, 혜화병원)이 여기에 해당하며, 기존의 용도를 유지하면서 관리상태가 양호한 편임

혜화병원 - 정면

혜화병원 - 우측면

혜화병원 - 배면

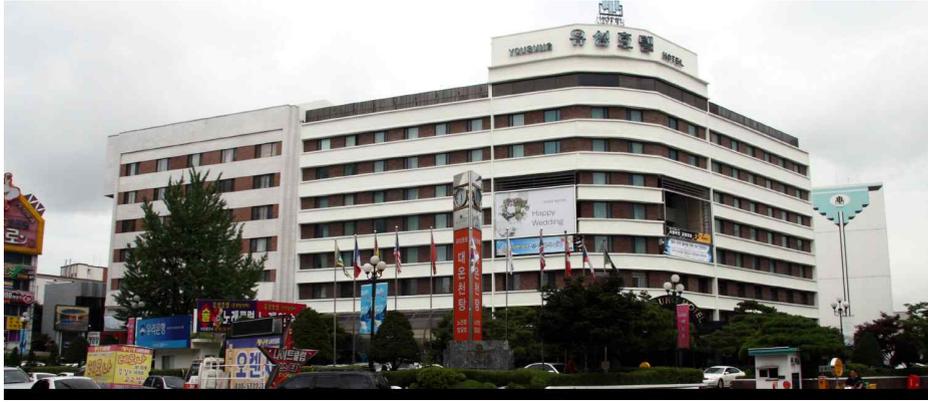
그림 11. 유성관광호텔(대전시 유성구 소재) 전경

→ 유성호텔의 경우, 지속적인 증축 및 리모델링 과정을 거쳐 건물입면 및 외벽재료 등이 잘 보존된 상태이며, 근대건축물이 현대적 도시환경 변화에 맞추어 현재까지도 잘 활용되고 있는 사례에 해당함

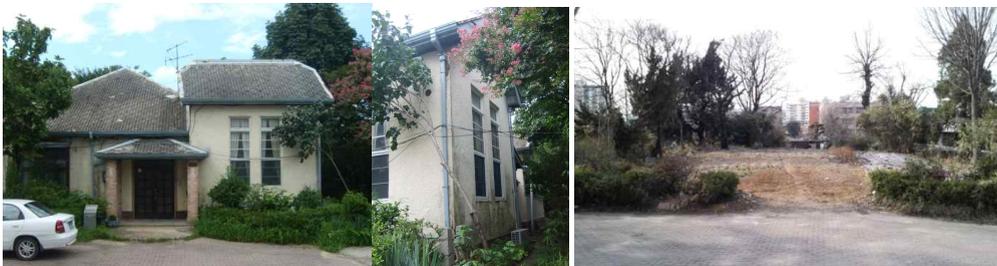
그림 12. 대전 선화동 구 사범부속학교 교장 사택의 화재로 인한 전소 前(왼쪽)과 後(오른쪽)의 전경

- 주거시설 : 관사, 공관, 주택,
 - 주거시설은 대전시 전체 근대건축물 중 약 37%를 차지하고 있어 가장 많으며, 1870년부터 1975년에 이르기까지 약 100년 기간 동안 대전지역 주택역사를 살펴볼 수 있음
 - 이 중에서 종교단체에서 소유하였던 대전 선화동 구 사범부속학교 교장사택(등록문화재 169호)은 2011년 화재로 인해 문화재가 말소되었고, 개인소유였던 뽕죽집은 우리나라 등록문화재 최초로 철거된 사례로 불명예를 안고 있음
 - 충청남도 관사촌과 충청남도 도지사공관을 제외한 그 밖의 주거들(약43개동)은 문화재로 지정되어 있지 않고, 대부분 개인이 소유하고 있는 관계로 철거로 인한 소실의 우려가 있음

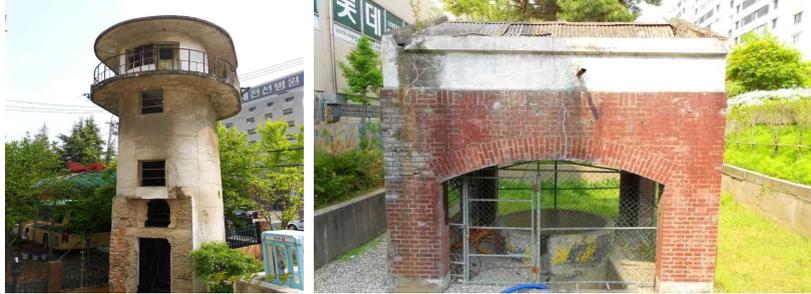
그림 13. 구 대전형무소 망루(좌) 및 우물(우) 전경

- 기타시설 : 영렬탑, 구 대전형무소 우물 및 망루
 - 비 건축물에 해당하는 근대문화유산으로써 대전시 중구 중촌동 내 구 대전형무소는 철거되었고(1984년 교도소 이전과 동시에 철거), 망루와 우물만이 보존되고 있음

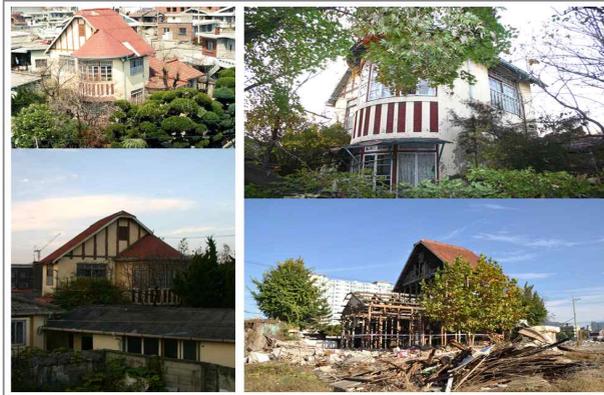
• 주요 건축적 특성과 의의 : 일제시대에 지어진 뽕죽집은 대전 철도국장이 거주한 관사로 알려져 있으며, 1920년대 일본식 가옥의 공간구성에서 서양식 근대건축의 특성이 절충된 형태의 건축물로 근대 주거형식의 전이과정을 보여주고 있는 근대문화유산에 해당함

• 의의 : 대전시 근대문화유산인 뽕죽집은 개발논리에 의해 철거되었다가 시민들과 각계 전문가들의 반대로 이전복구에 성공한 대표적인 사례로 향후, 근대문화유산 보존과 활용에 관한 시사점을 줄 뿐만 아니라 교육적인 자료로 충분히 활용가치가 있음

대전시 대흥동 뽕죽집 무단철거 사례
(사진출처: 대전광역시, 대전광역시건축기본계획, 2012.10)

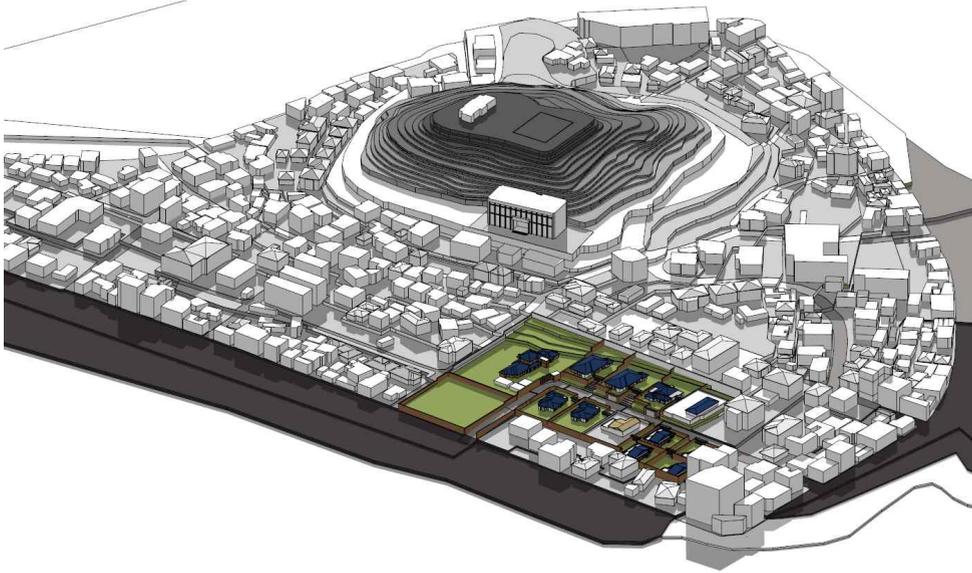
그림 17. 충청남도 관사촌(중구 대흥동) 및 주변지역 3D 모델링 작업

의 시대적 상황이나 사회문화적 여건 등을 고려한 건축물의 특성요인(정체성, 인지성, 역사성 등)과 도시 안에서의 기능을 담은 시설자체의 기능요인(접근성, 개방성, 다양성 등)이 복합된 정보가 구축되어야 함

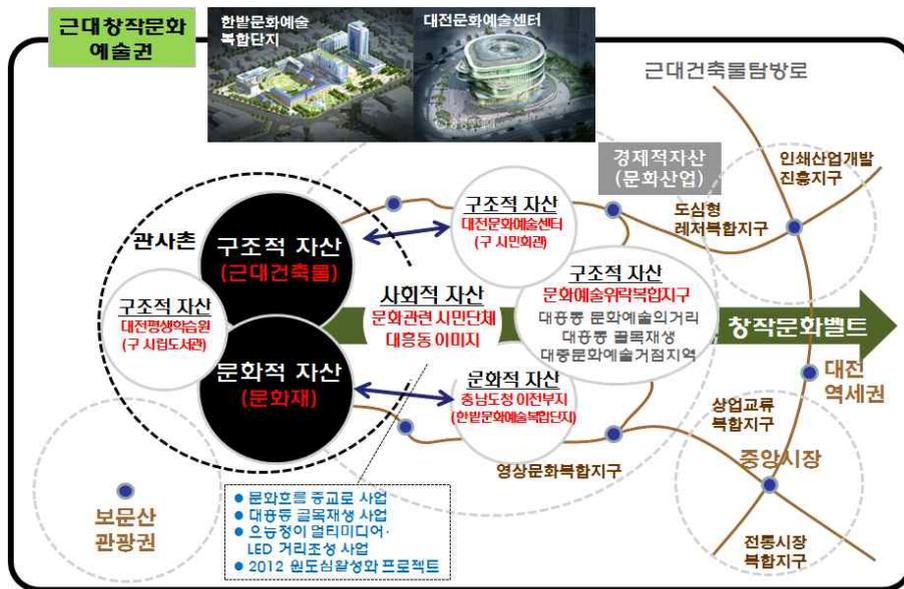
그림 18. 주변의 연계 보존 및 활용에 중점을 둔 집단적 자산관리체계 예시
(자료 : 대전발전연구원, 충청남도 관사촌 활용방안 연구, 2012)

- 가로에 면한 근대건축물과 주변 건축물 간의 관계를 고려하여 관리 : 근대건축물의 문화재적 가치를 보존하면서 가로경관을 제어하는 디자인 가이드라인으로 사용

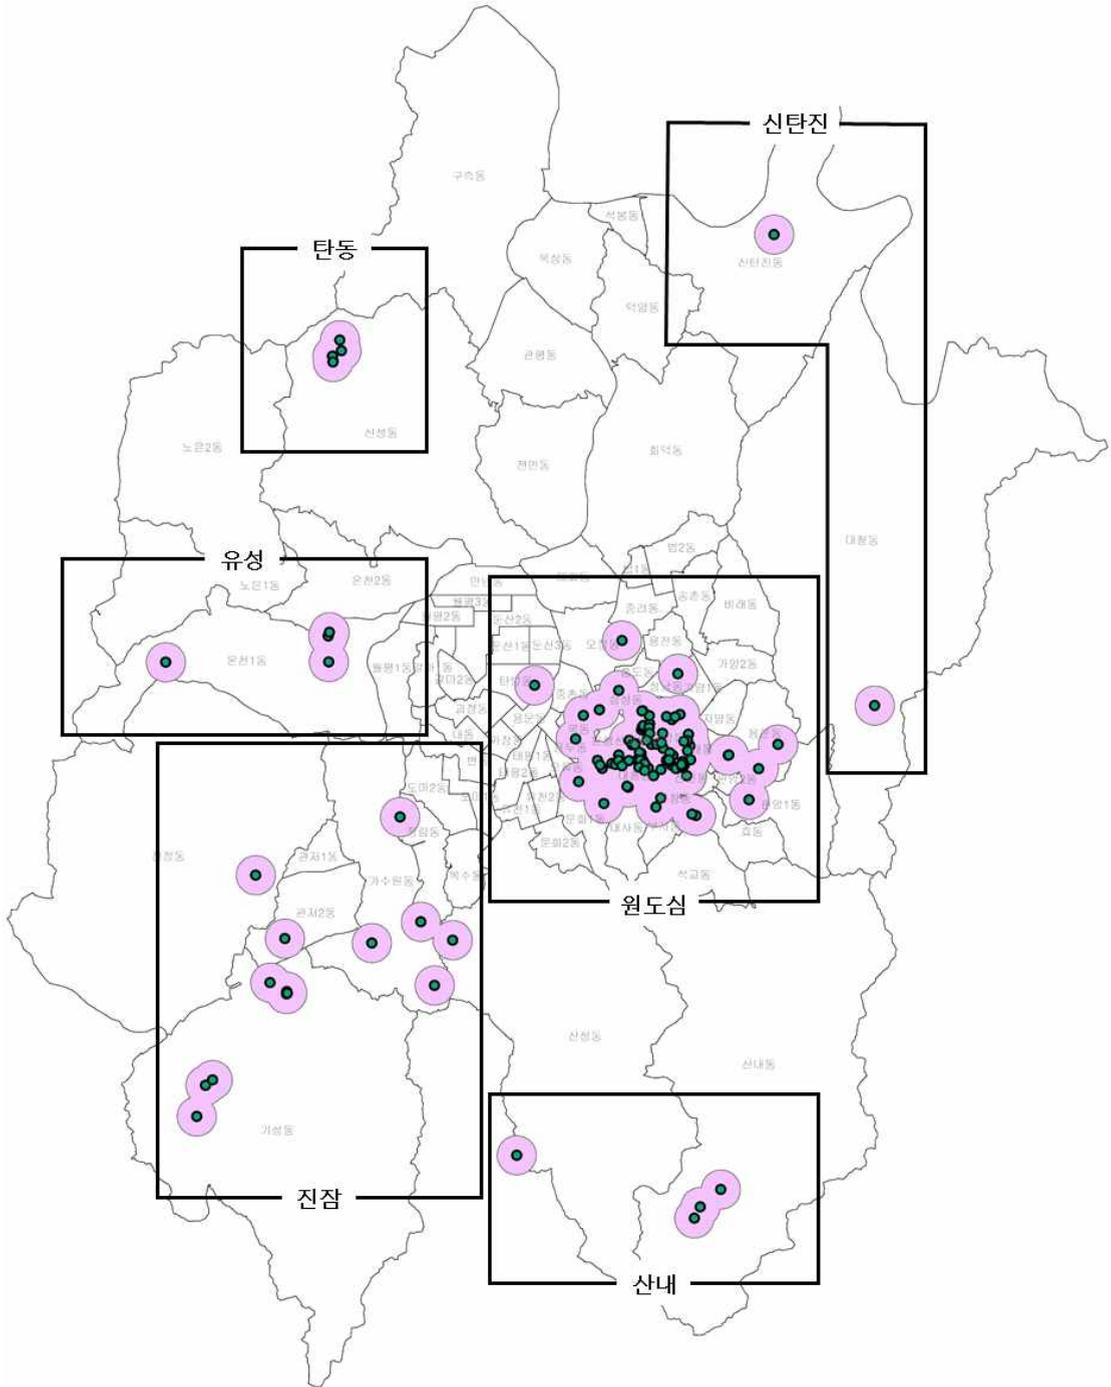
그림 26. 대전시 근대역사환경을 고려한 근대건축물 관리권역 설정(안)

- 본 연구에서 제시하고 있는 6개 권역은 2014년 현재, 대전광역시 시계(市界)의 원형을 이룬 시점 즉, 1935년을 기준으로 하였음³⁷⁾
 - 대전리(1895년) : 갑오개혁기였던 1895년(고종32년)에 대전의 공식적인 지명 ‘대전리’라는 말단 행정구역으로 정식화되었음. 대전리는 현재의 중동, 정동, 원동 일원으로 대전천을 중심으로 한 큰 벌판이었고, 1904년에 경부선 철도부설과 함께 이곳에 정착한 일본인 이주 자들에 의해 도시의 모습을 갖춰가기 시작함
 - 대전군(1914년) : 1910년 일본의 식민통치가 시작되면서 회덕(대덕구 읍내동 일원)에 있던 군청이 대전리로 이전하고, 1914년에 일제에 의해 최초의 지방행정구역 개편이 단행되면서 회덕군과 진잠현의 일부, 그리고 공주군 현내면이 합쳐져 행정구역이 만들어 졌음
 - 대전부(1935년) : 1917년 조선총독부에 의해 지정면(指定面)이라는 특별한 지위를 부여받으면서, 신흥도시 대전의 중심이 되었고, 1935년 지금의 광역시에 해당하는 대전부로 승격되어 현재의 대전시계의 원형을 이룸(대전=회덕현+진잠현+공주목)

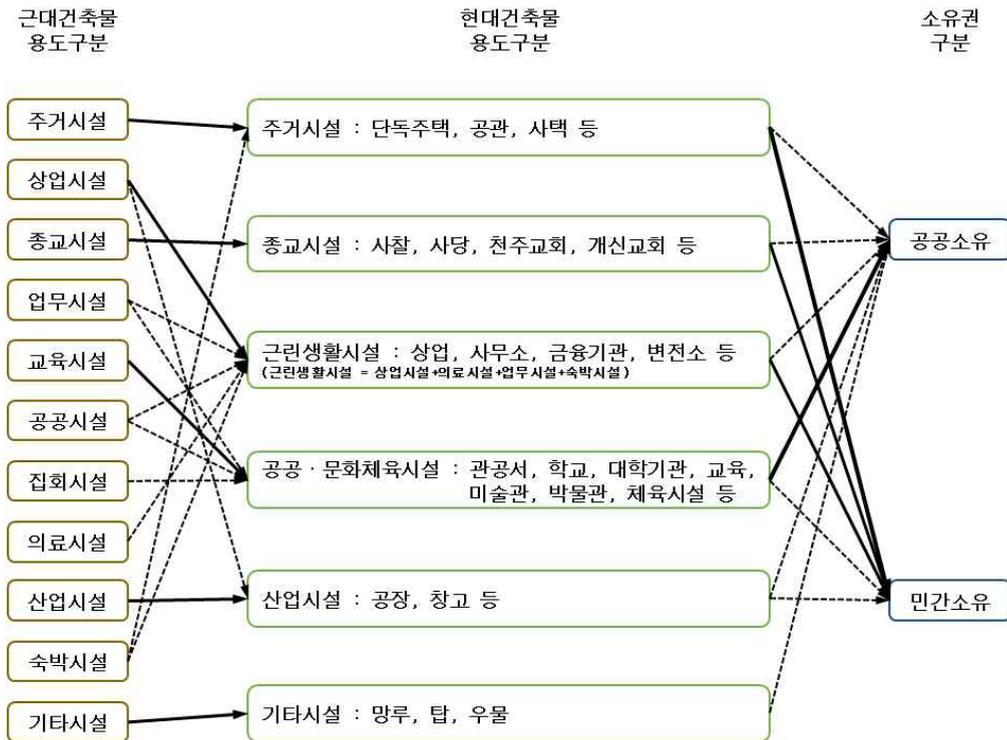
그림 27. 대전시 근대건축물 용도구분 : 현대적 도시환경에 적합하도록 기능을 합리화

- 건축물 종별 용도구분을 축소(기존 11종 → 6종) : 주거시설, 종교시설, 근린생활시설, 공공문화체육시설, 산업시설, 기타(비 건축물)
 - 주거시설 : 기존과 동일, 주로 단독주택에 해당하며 민간소유가 많은 편임
 - 종교시설 : 기존과 동일, 민간소유 중심의 시 외곽지역에 주로 분포되어 있다는 점을 고려하였음

- 근린생활시설 : 기존의 상업시설, 업무시설, 공공시설, 의료시설, 숙박시설 등이 주로 도시화 과정 속에서 도심 및 부도심 지역에 분포한다는 점을 고려하여 분류하였음
 - 공공문화체육시설 : 기존의 업무시설, 교육시설, 공공시설, 집회시설 등 공공성이 강하고, 시민들의 여가문화 활동증진과 연계된 시설위주로 분류, 주로 공공기관이 소유하고 있다는 점을 고려하였음
 - 산업시설 : 공장, 창고 등 기존의 상업시설 및 산업시설로 다소 모호하게 분류되었던 것을 보완하여 협의적 차원에서 산업유산에 해당하는 것들로 분류하였음
 - 기타시설 : 기존과 동일, 비 건축물에 해당하는 것들로 분류하였음
- 근대건축물의 분포현황(그래프)
- 앞서 정리한 6개 용도별로 근대건축물을 조사한 결과,
 - 지정문화재 : 종교시설이 전체의 40%으로 가장 많았고, 주거시설, 공공문화체육시설, 근린생활시설이 16~20%정도를 차지하고 있었고, 산업시설 및 기타시설은 4%정도임
 - 非문화재 : 주거시설(40.0%)과 근린생활시설(26.7%)이 가장 많았고, 공공문화체육시설(15.2%), 종교시설(10.5%), 산업시설(5.7%), 기타시설(1.9%) 순으로 나타났음

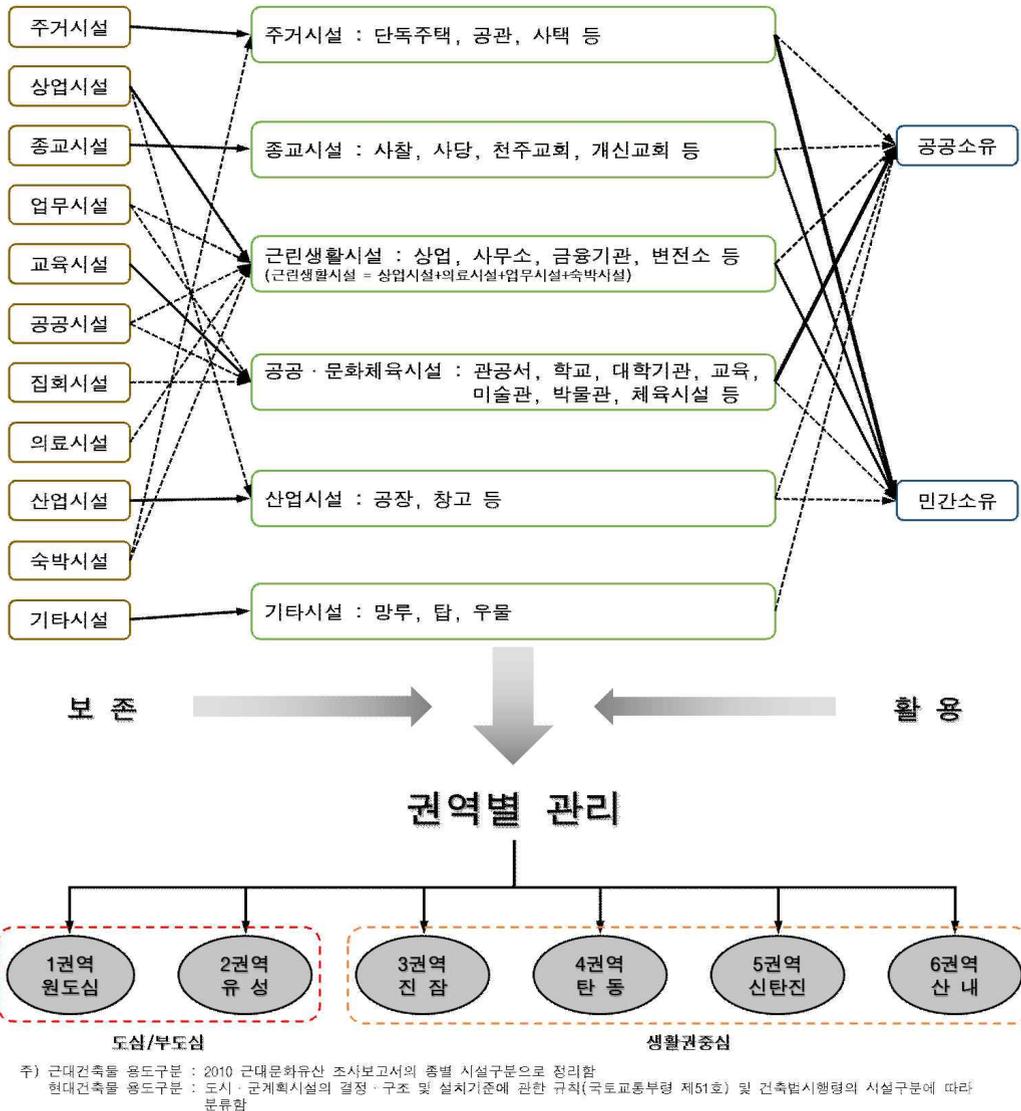
그림 31. 대전시 근대건축물의 용도 및 소유권을 고려한 유형별 관리방안 개념도

- 도심/부도심형 : 도시의 중심지를 중심으로 용도가 복합된 지역에 해당하며, 주요 가로 및 필지 등의 단위로 형성되는 입체적 경관형성을 고려해야 함
- 생활권 중심형 : 주로 마을단위 기초 생활환경 및 서비스 권역을 중심으로 주거중심의 경관이 형성되며, 주변지역의 자연경관과의 조화를 꾀해야 함

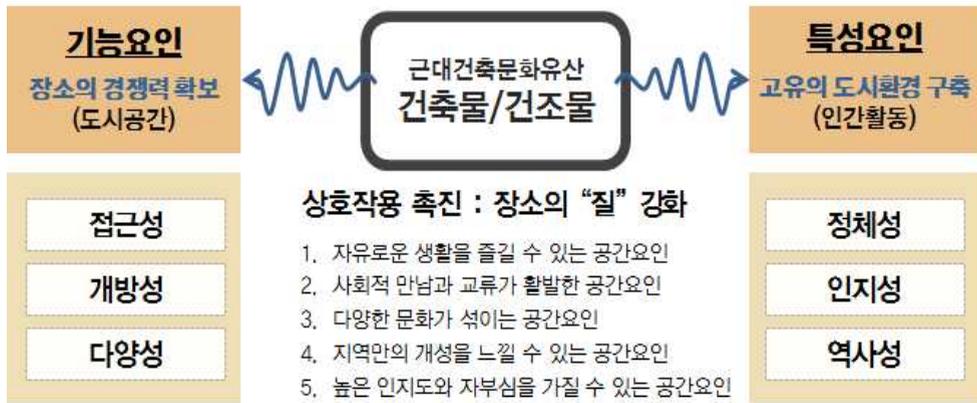
그림 32. 근대건축물(건조물 포함)와 도시장소의 관계정리
(자료 : 박상필 외 2인(2012)의 연구내용을 일부 재정리)

- 도시장소의 구조를 설명하기 위한 기존 이론들을 정리해볼 때, 도시장소는 궁극적으로 기능요인과 특성요인으로 드러나게 됨³⁸⁾
 - 기능요인 : 누구나 구속받지 않고 자유롭게 생활할 수 있고, 다른 이질적인 문화를 인정하면서 자연스럽게 다른 사람을 만나고 교류할 수 있어야 함
 - 특성요인 : 지역만의 개성이 뚜렷하고 대외적인 인지도가 있어 자부심을 느낄 수 있어야 함
- 근대건축물에 의한 지역자원의 다양성과 공간적 영역성을 고려해야 함
 - 근대건축물이 지역의 건축문화자원으로써의 특성 상 근대기의 다양한 무무형적 특성을 반영하고 있고, 물질/비물질 요소들이 복합적으로 작용하여 통합된 형태로 지역자산으로 인
