# Briefing

## 대전시 인공구조물의 동물피해 현황 및 저감방안<sup>1)</sup>

이은재 공간환경연구실장

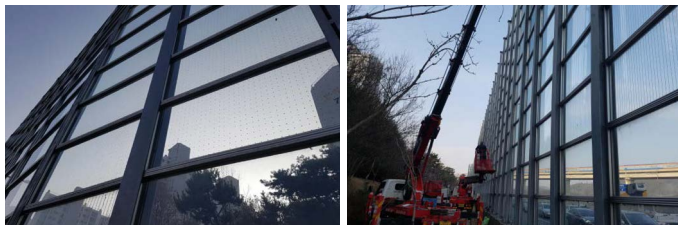
그림 1. 대전시 반석 방음벽의 저감테이프 부착 전경

- 대전시 내 방음벽은 총 56개, 총 연장은 11,978m에 달하는 것으로 파악됨 (대전시 내부자료).
- 이 중, 10개의 방음벽(투명 6개, 불투명 2개, 혼합 2개 등)에서 월별(2월 ~10월) 조류충돌 실태조사를 실시한 결과, 총 22종 93개체의 피해를 확인 하였으며, 대부분 투명 방음벽에서 발생하였음
  - 멧비둘기는 32개체로 가장 많은 피해를 입었으며, 법정보호종으로는 멸종 위기야생생물 II 급인 새매(Eurasian Sparrowhawk, Accipiter nisus) 1개체가 확인되었음
- 대전시 방음벽의 연간 조류 충돌 개체수를 산출한 결과 약 530개체로 추정 되었으며, 개나 고양이 등의 포식자나 인위적 요인에 의한 소실율과 조사자 미발견을 등을 고려할 경우, 연간 1,649개체의 조류가 방음벽 충돌피해를 입을 것으로 파악됨
- 환경부 및 국립생태원에서 2019년 1월 대전시 반석동 방음벽에 저감테이프를 부착하였으며, 저감테이프 효과를 파악하기 위해 부착 전(2018년)과 후(2019년) 각각 1년씩 피해 실태를 파악한 결과, 저감 스티커 부착 전에는 60개체, 후에는 2개체가 피해를 입어 저감스티커 부착에 따른 효과가 큰 것으로 판단됨

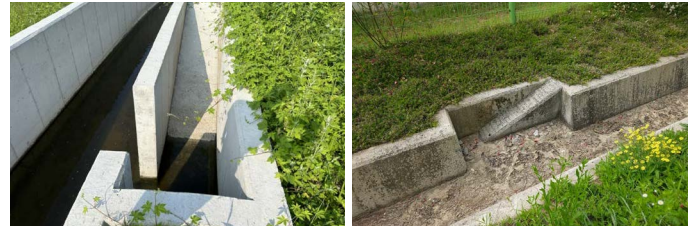
그림 3. 대전시 서구(좌)와 유성구(우) 농수로 내 조성된 생태측구

- 대전시 도시생태현황지도에서 농수로로 선별한 결과, 대전시 내에 총 19개가 파악되었으며, 생태측구<sup>2)</sup>는 4개가 확인되었음(농어촌공사 및 지자체 보유현황과 다를 수 있음).

2) 비가오면 빗물이 원활하게 빠질 수 있도록 설계된 우로 및 배수시설

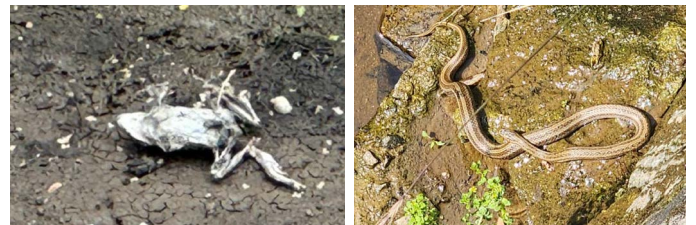
- 대전시 내 총 19개의 농수로에서 농번기 전(4월 초)과 후(6월 말)에 도로로 이동하면서 육안으로 조사를 실시한 결과, 포유류 2종(고라니, 너구리), 양서파충류 6종(올개구리, 참개구리, 무당개구리, 도롱뇽, 유혈목이, 무자치 등), 기타 2분류군(논우렁이, 조개류 등)의 서식흔적이 확인됨

그림 4. 농수로 내 피해동물(좌:참개구리, 우:무자치)

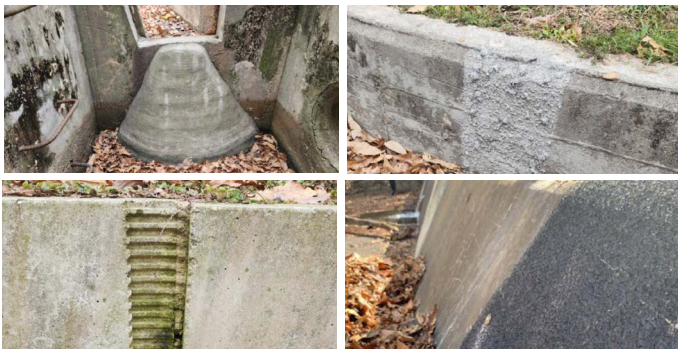
그림 5. 농수로 탈출시설 종류

(좌상:집수정 탈출시설, 우상: 모르타르 산포시설, 좌하: 개구리 사다리시설, 우하: 호일매트 시설)

- 농수로의 경우 야생동물 탈출 저감시설의 적정규격 실험을 추가적으로 실시할 필요가 있음
  - 현재 양서류의 경우 탈출시설로 집수정 탈출시설, 모르타르 산포시설, 개구리 사다리시설, 호일매트 시설 등이 있음
  - 각 종별 양서파충류의 탈출시설 각도별 탈출성공률 등을 실험하여 효과적인 탈출시설물 및 간격, 경사 등을 파악할 필요가 있음
